# Paneelhoonetest

Infopäevad korteromanikele 27.05.2013.a. Lasnamäe Linnaosa valitsus

Anton Slepuhhin  
OÜ Ehituskonsult Grupp  
juhataja

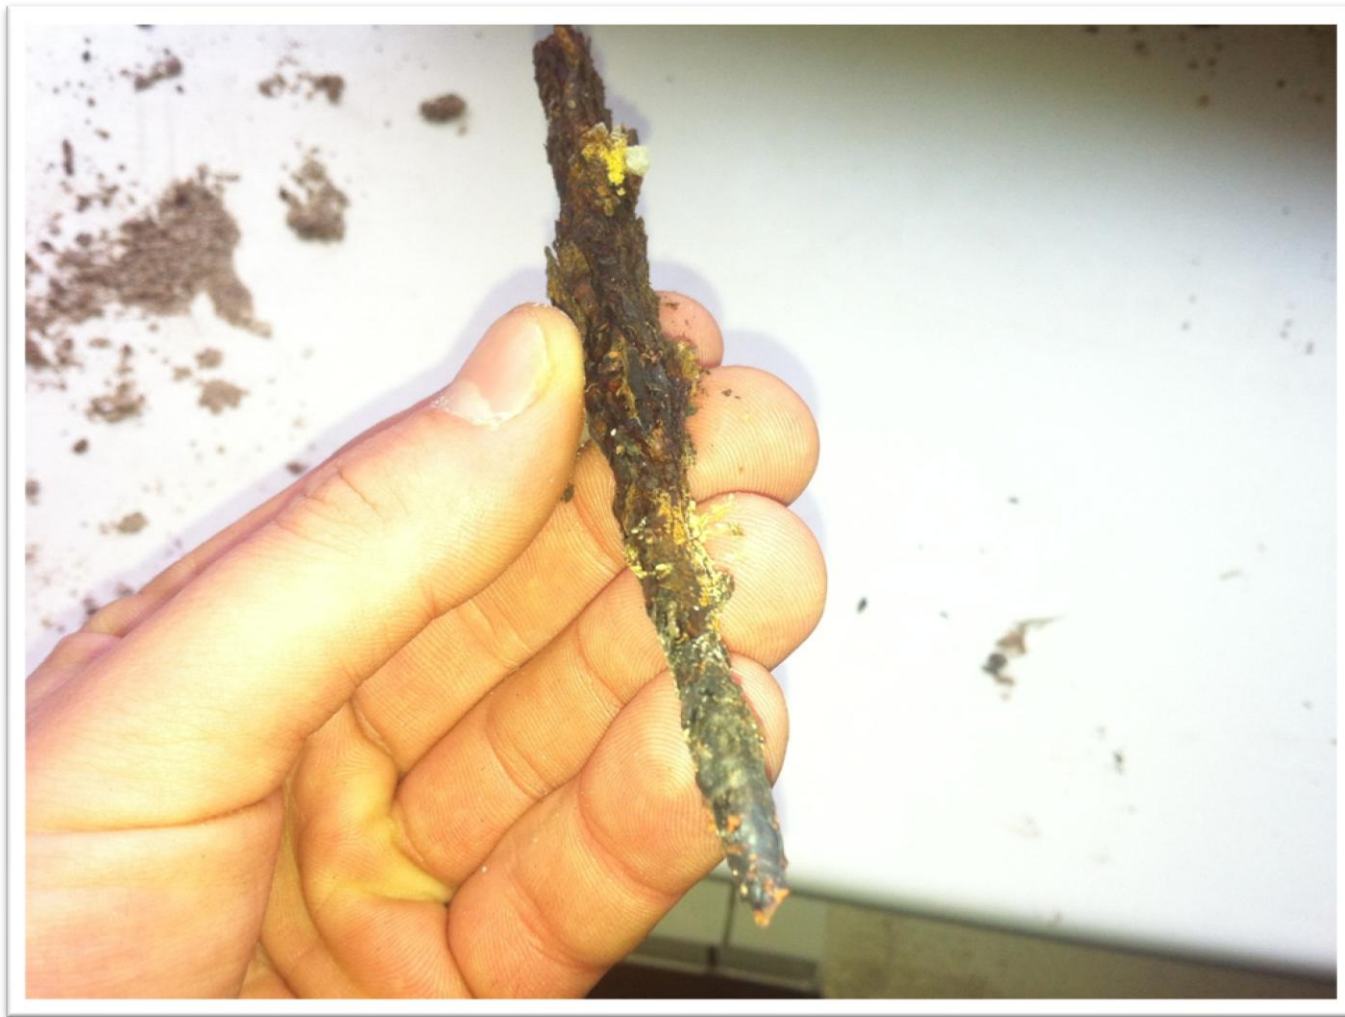
## Korrodeerunud raudarmatuur

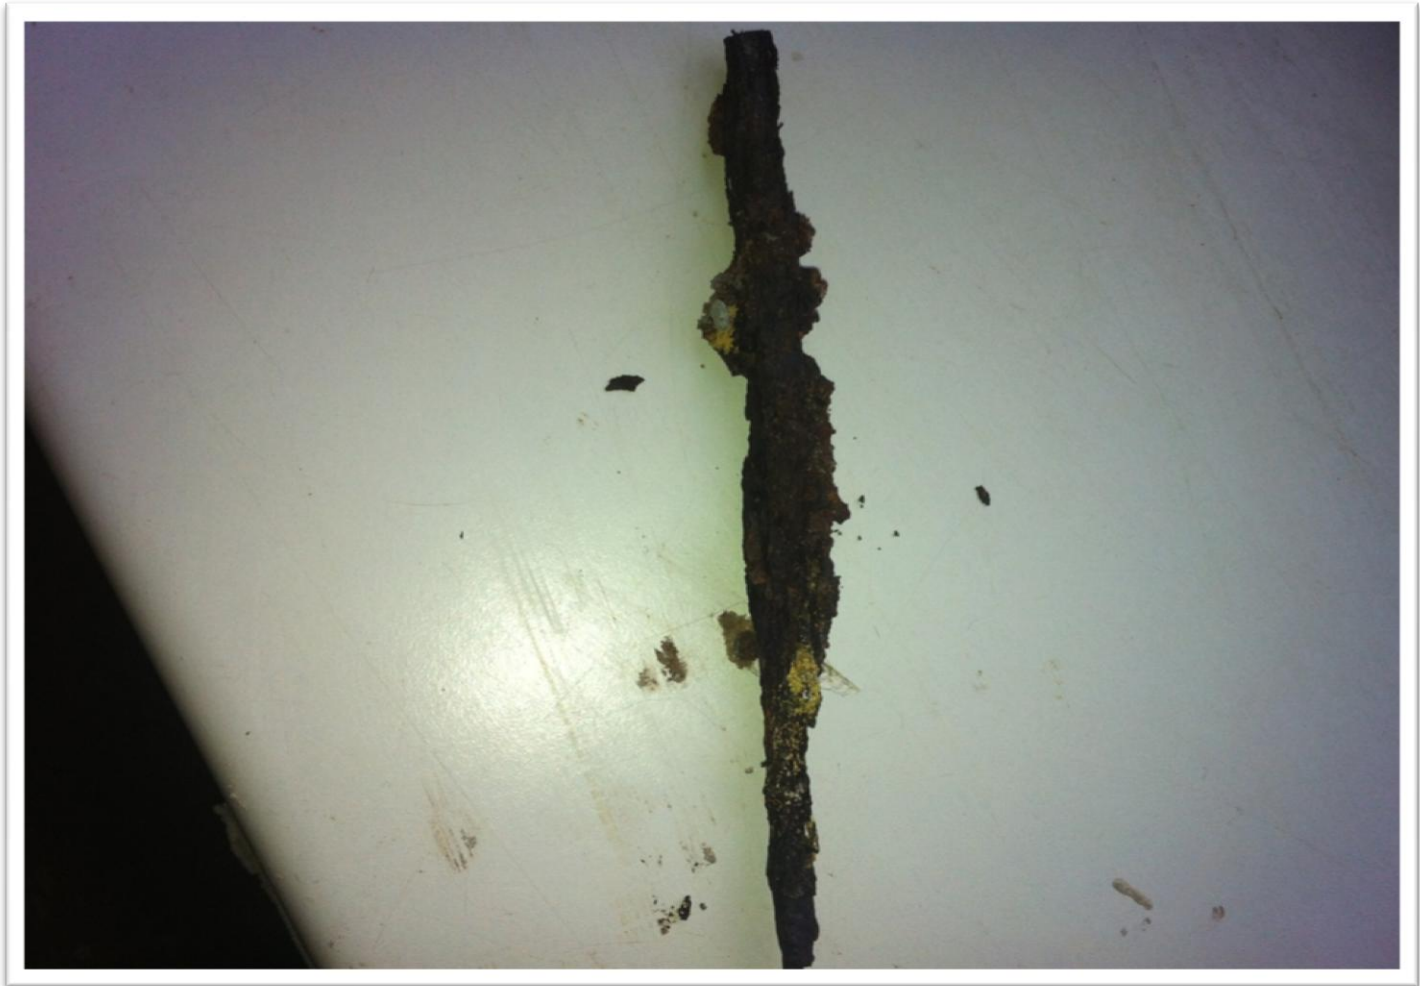
## Läbiroostetanud raudarmatuur

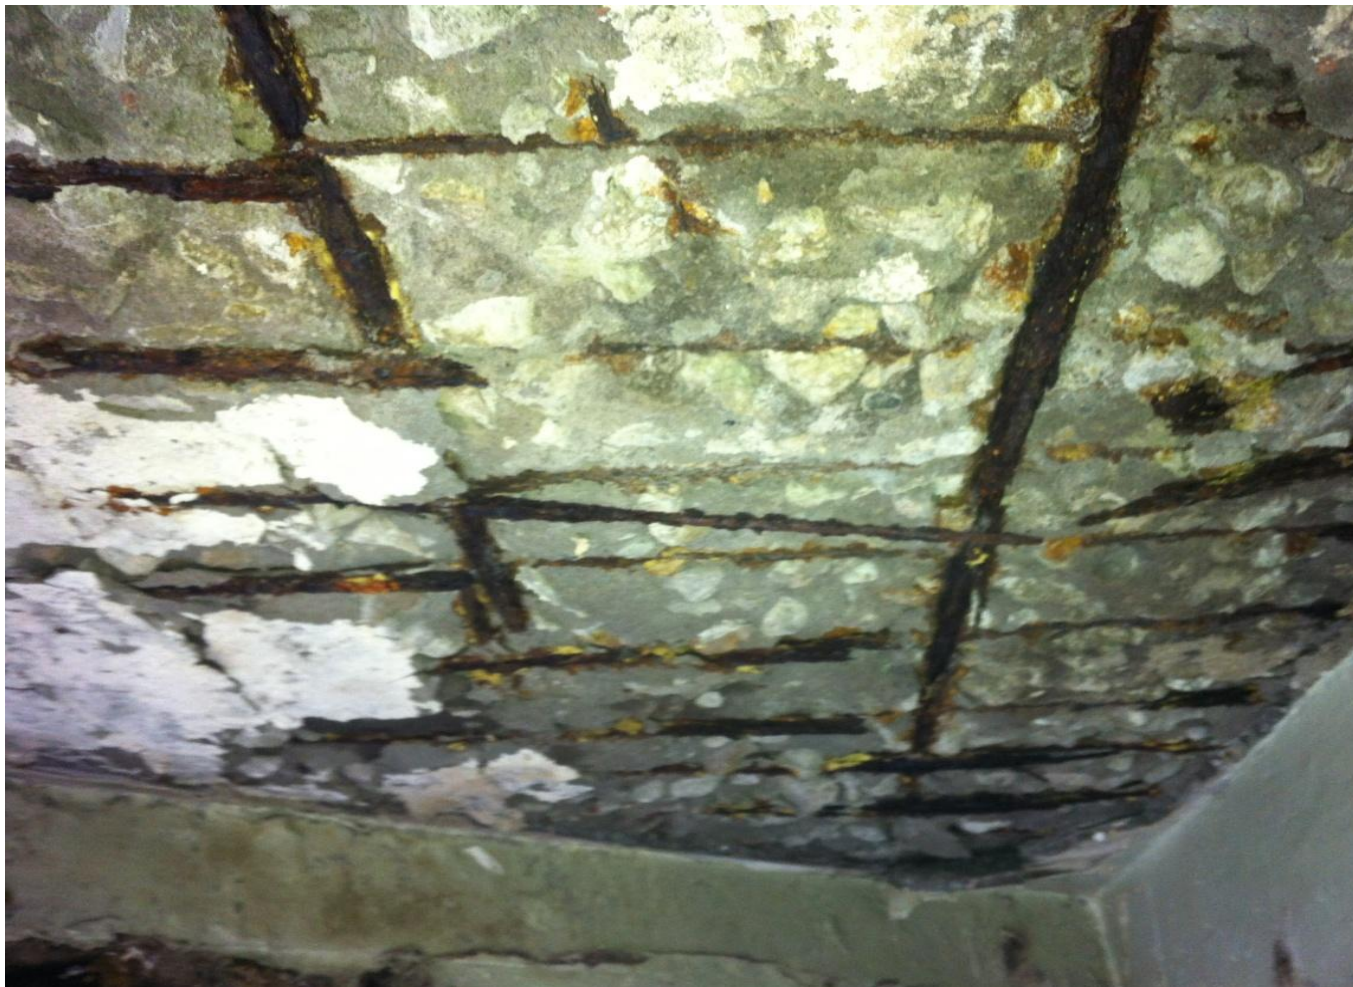
## Läbiroostetanud raudarmatuur

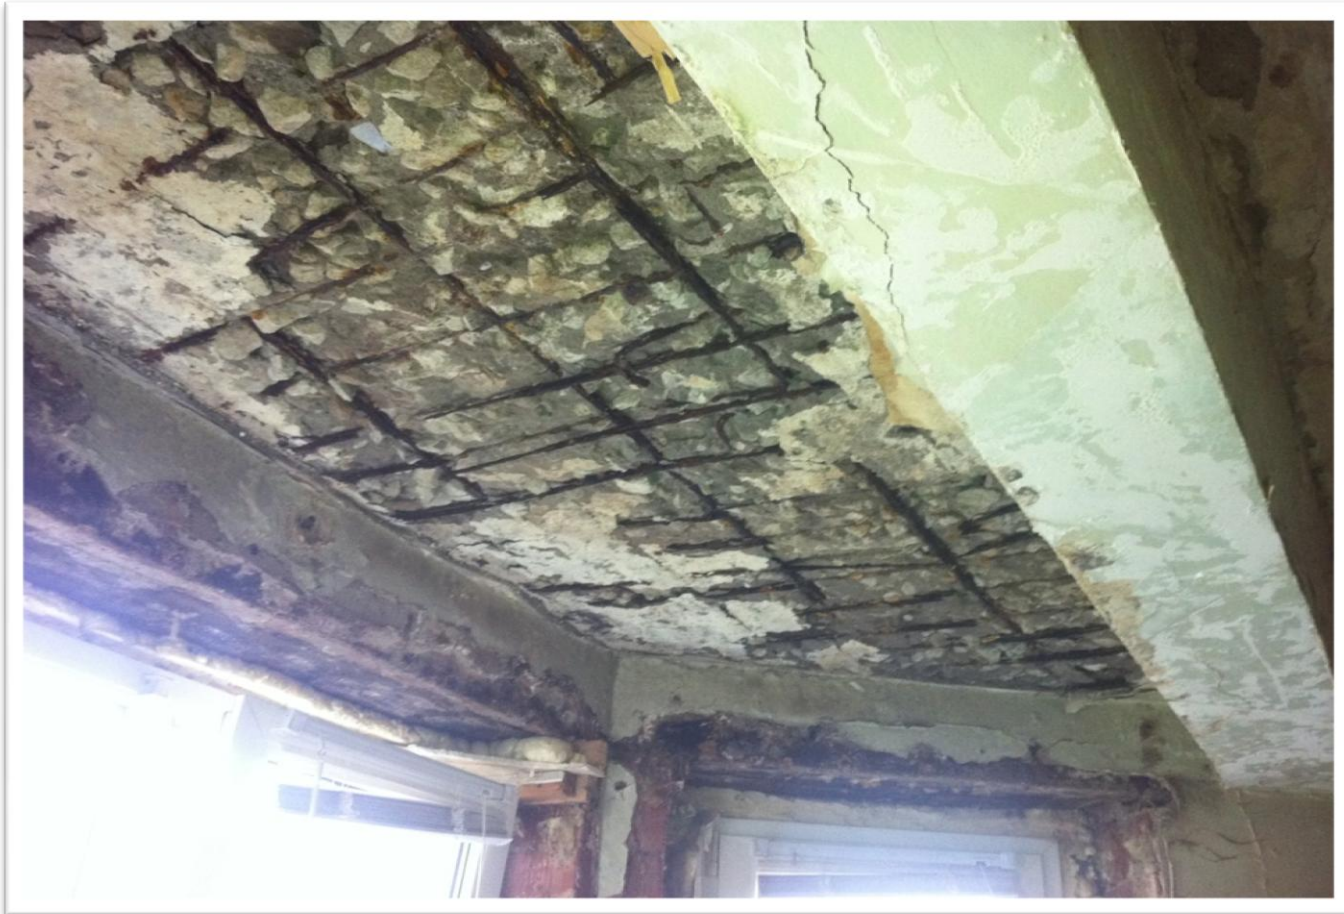
Korrosiooni protsessi käigus tsementkivi laguneb

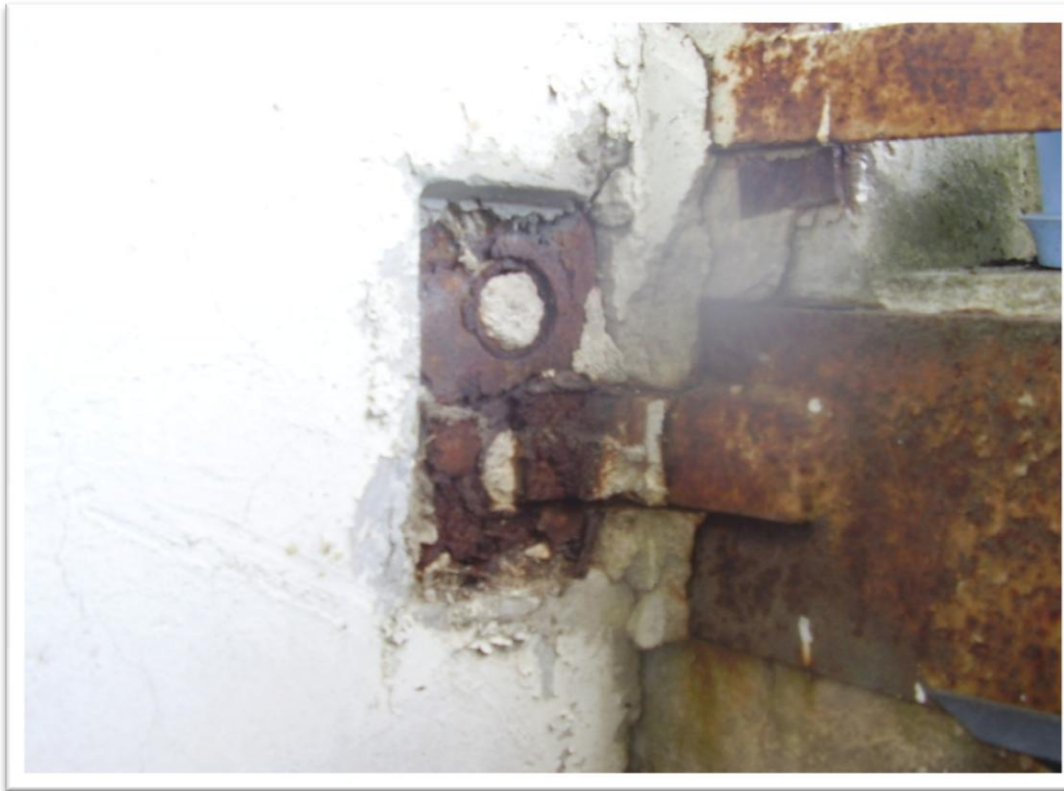
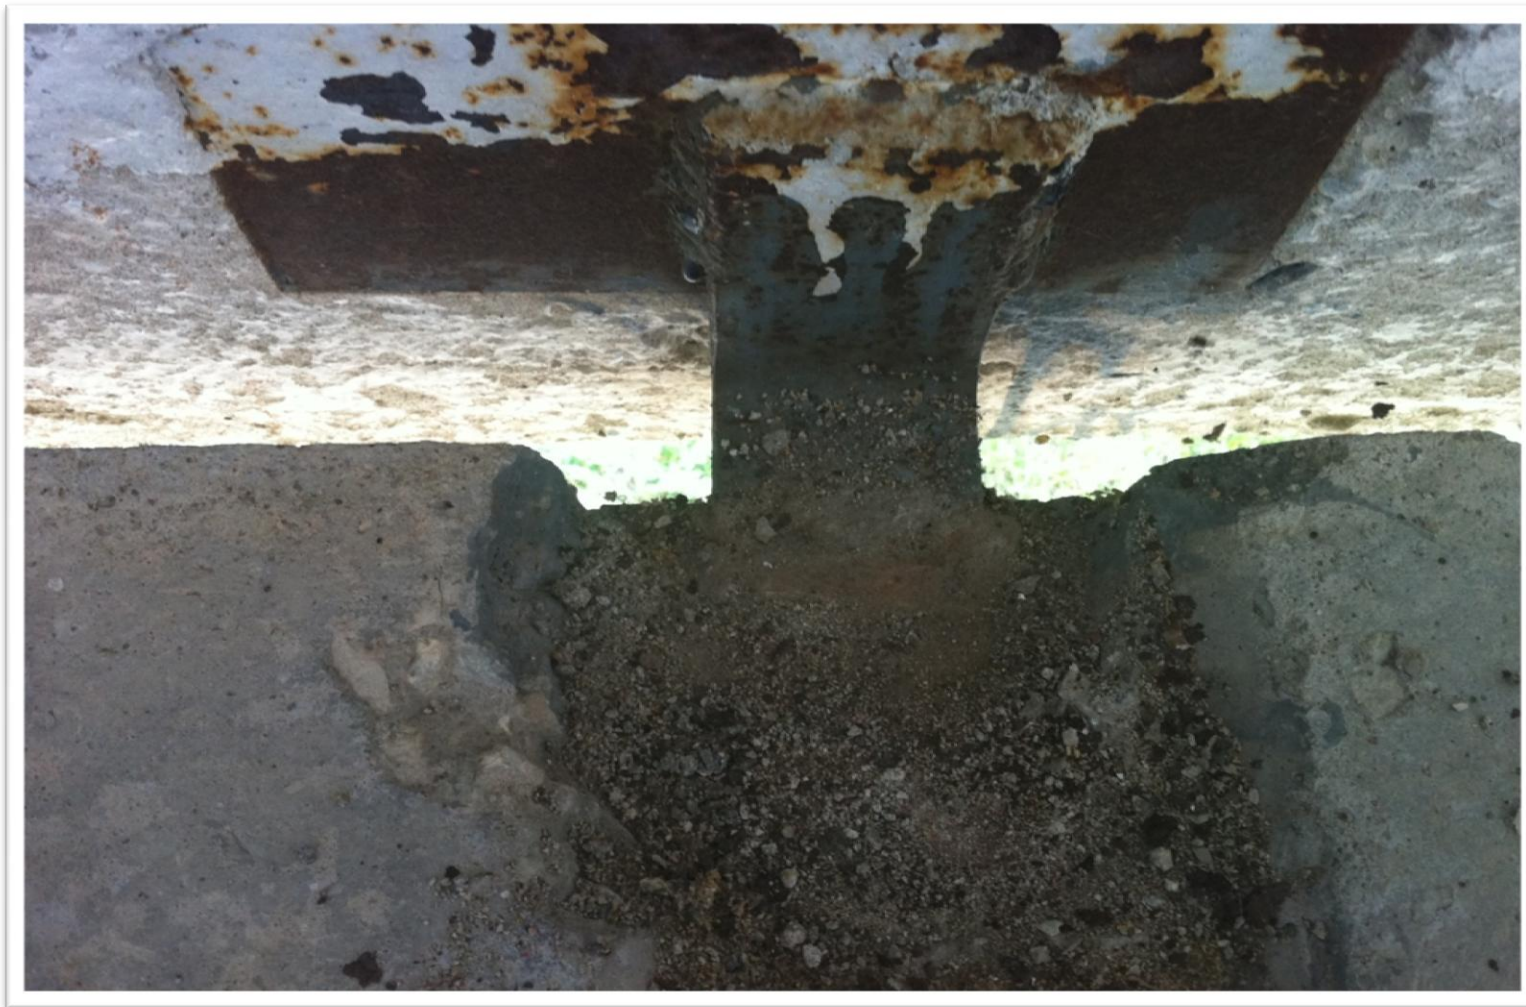
Lasnamäel meie poolt inspekteeritavate hoonete ankrutel ja keevitusliidetel tuvastatud ühendused, mis peale 23 aastast ekspluatatsiooni olid juba läbiroostetanud

Korrodeerunud ühendused

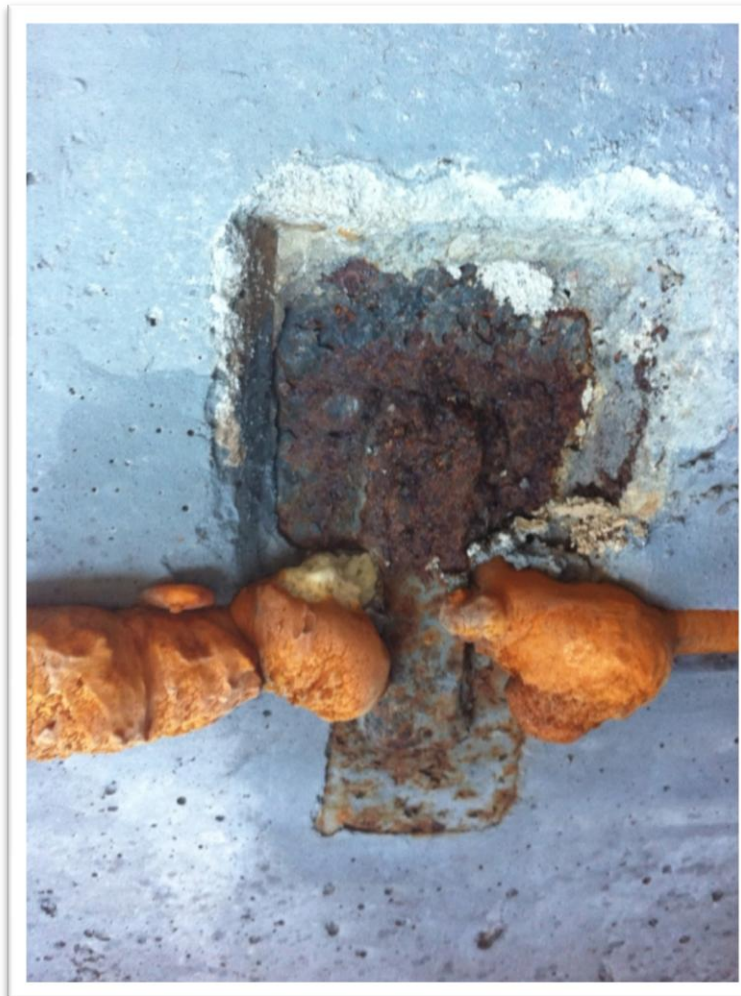
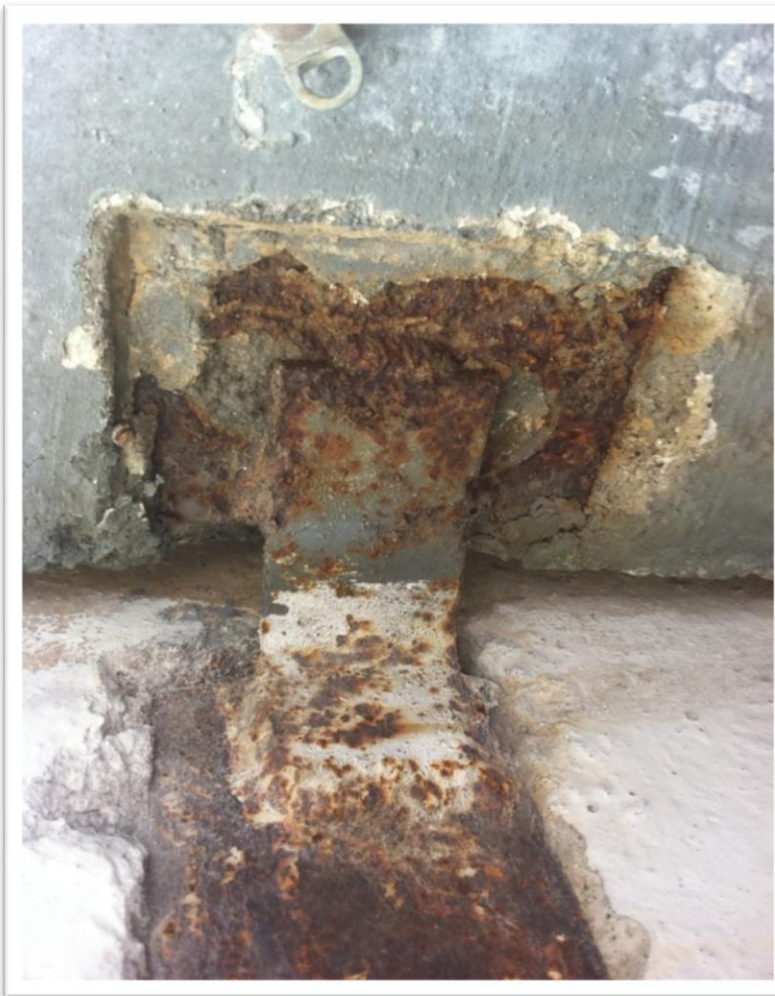
## Roostetanud ühendused

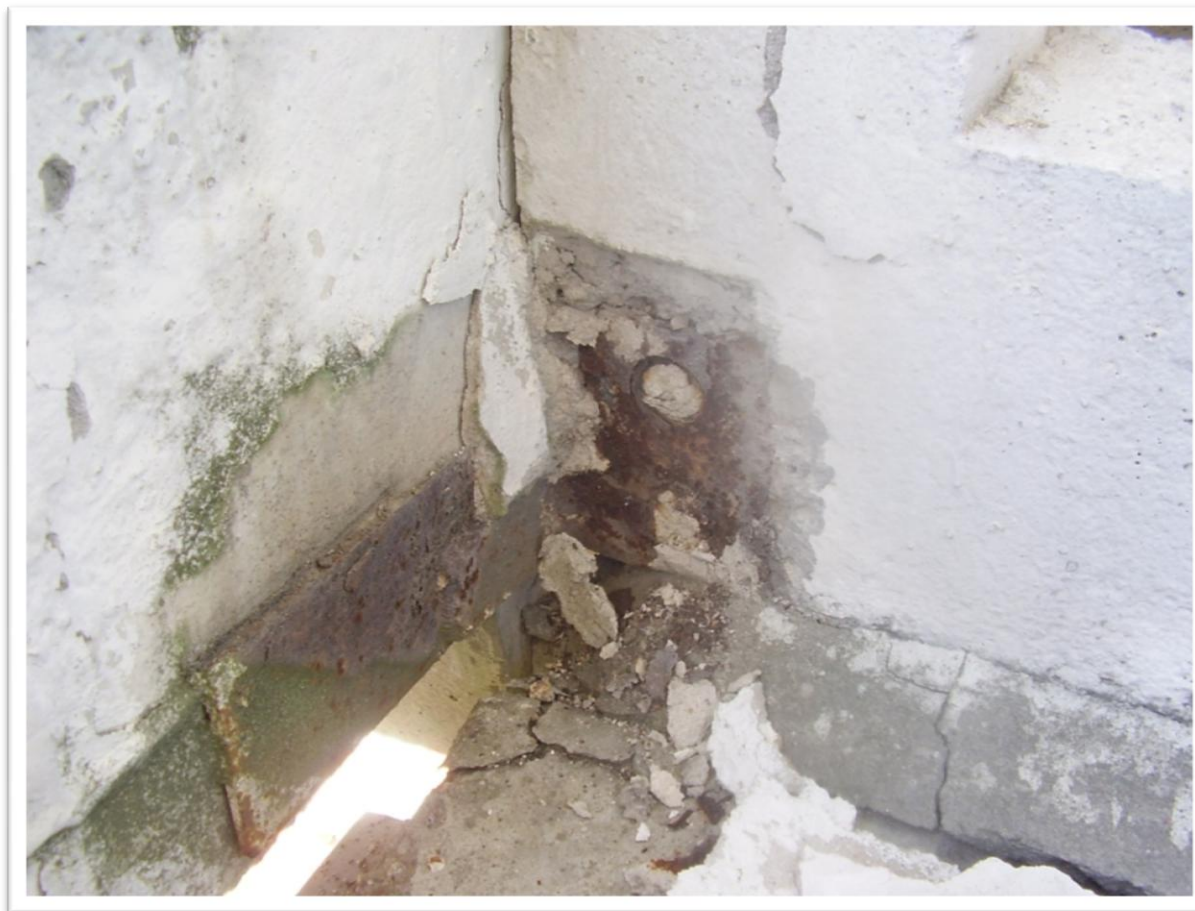
Roostetanud ühendus, amortiseerunud tarilapid ja lodža kinnitus.

Soovitame kõigile KÜ-dele õigeaegselt läbi viia hoone tehniline kontroll, et vältida õnnetusi ja avariiolukordade teket.
